광학테이블
DVIO Series
사용 설명서

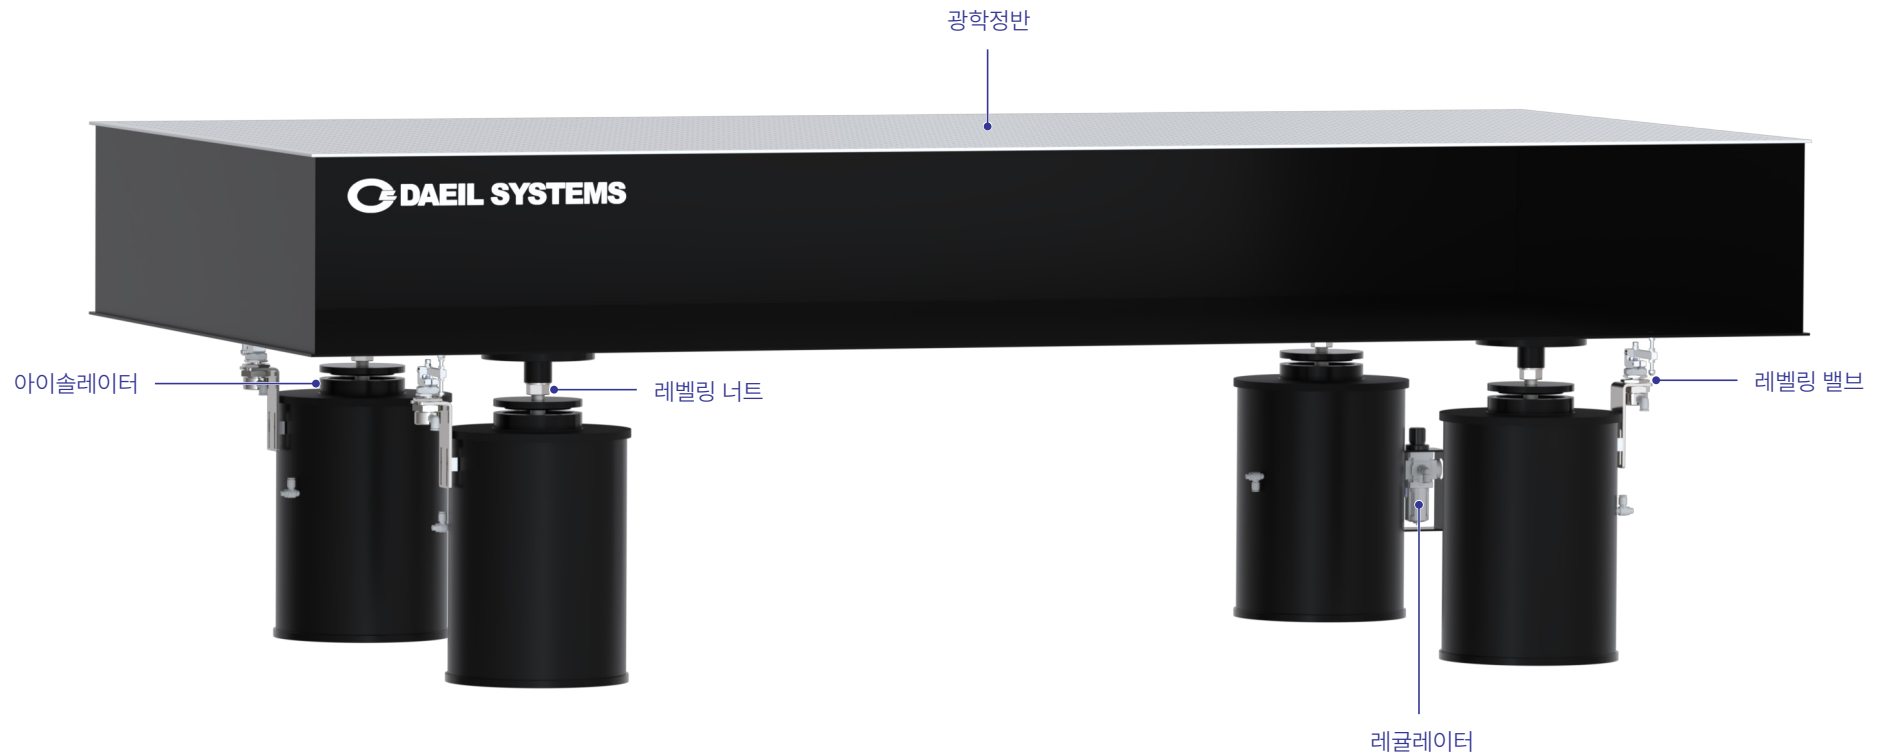
광학정반

광학테이블의 광학정반은 고밀도 강철 허니콤 코어 구조로 제작되어 정적 및 동적 강성이 매우 뛰어납니다. 강철 허니콤 코어와 스테인리스 스틸 상판, 강철 하판을 특수 접착 수지로 결합한 샌드위치 구조는 가벼우면서도 높은 강성과 평탄도를 제공하며, 외부 진동에 의한 변위를 최소화합니다. 다양한 기기를 장착할 수 있도록 M6 탭 홀이 정밀하게 가공되어 있습니다

공압식 서포트 (셀프 스탠딩 타입)

공압식 서포트는 바닥 진동이 광학정반위의 민감한 장비에게 전달되지 않도록 감쇠해주는 공압식 아이솔레이터로 구성되어 있습니다. 셀프 스탠딩 공압식 서포트는 추가적인 구조 보강이 필요 없도록 독립접으로 바닥 진동을 감쇠하도록 설계되었습니다.

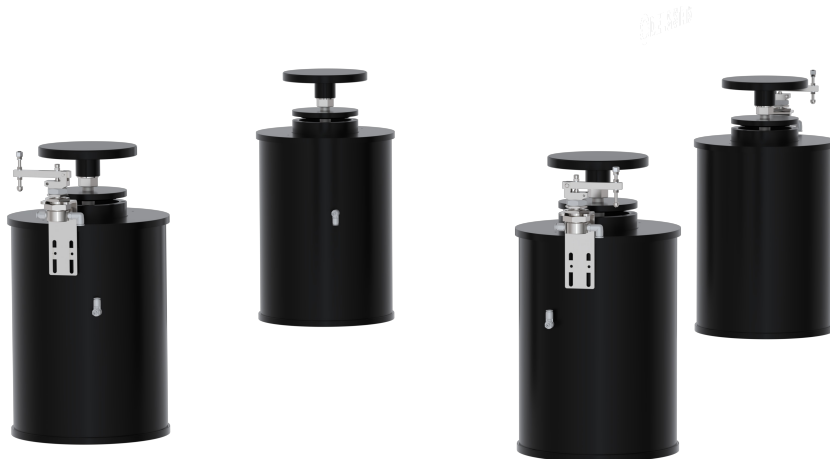
레벨링 너트

각 아이솔레이터의 레벨링 너트는 광학테이블의 정밀한 수평 조정을 가능하게 합니다.

레벨링 밸브

광학테이블에는 ± 1.0 mm의 수평 반복 정밀도를 가진 세 개의 레벨링 밸브로 구성되어 있으며 광학테이블의 수평을 자동으로 재조정합니다. 더 높은 ± 0.05 mm의 수평 반복 정밀도를 제공하는 옵션 업그레이드도 가능합니다.

레귤레이터

레귤레이터는 아이솔레이터의 내부의 공기 압력을 일정하게 유지합니다.

스피드 컨트롤러 밸브

스피드 컨트롤러 밸브는 아이솔레이터 내부의 공기흐름을 정밀하게 조절하여 안정성을 향상시키고 흔들림 문제(rocking)를 최소화합니다.
